承德金隅水泥有限责任公司东山石灰石矿  
露天开采建设项目

# 环境影响报告书

建设单位：承德金隅水泥有限责任公司

评价单位：河北博鳌项目管理有限公司

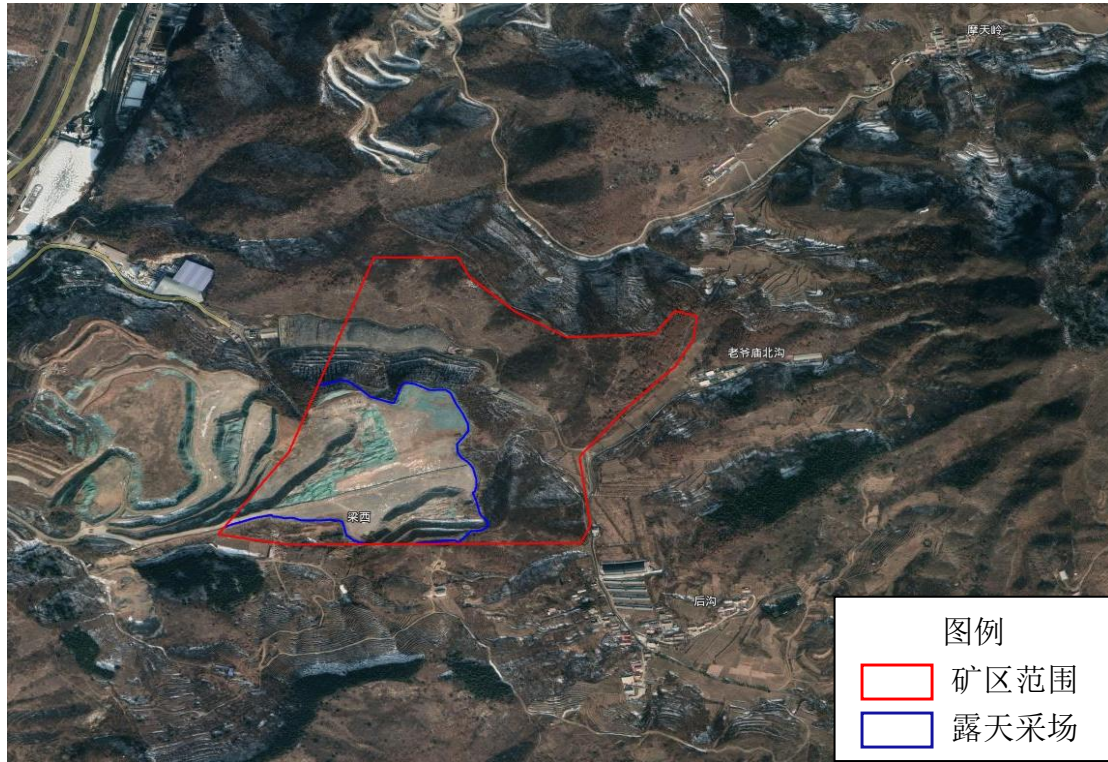
图 3.1-1 矿山现有工程占地及平面布置图

矿山现有工程占地面积 127910m<sup>2</sup>，目前形成 1 处露天采场。矿山现有工程现状占地及平面布置情况见图 3.1-1。

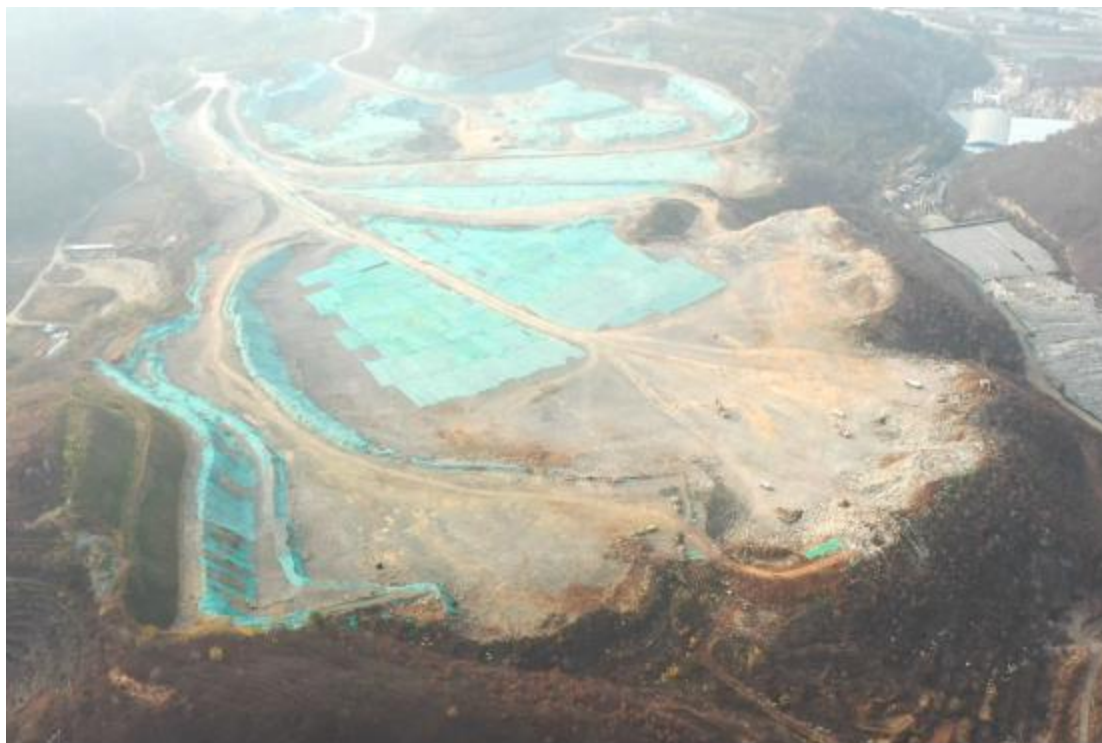
图 3.1-3 现有工程露天采场现状

露天采场位于矿区西南部。场地东西最大长 498m，南北最大宽 404m，采场最低标高 544m，最高标高 597m，总采深 53m。形成 5 级台阶，分别为 544m 平台、556m 平台、568m 平台、580m 平台和 592m 平台，台阶高度 12m，坡面角 43~68°。坡顶为原始地貌，植被覆盖，坡面上部为土壤，厚度为 0.2~0.4m，中部为风化层，岩石较为破碎，厚度为 0.4~1.0m，下部为基岩，岩石较为完整。采坑内没有积水，降雨可自然排出。采场占地面积 12.7910hm<sup>2</sup>，其中其他园地 0.0131hm<sup>2</sup>、灌木林地 0.0351hm<sup>2</sup>、盐田及采矿用地 12.7428hm<sup>2</sup>。前期露天采场进行了表土剥离，表土用于承德金隅水泥有限责任公司四方洞子沟熔剂用石灰石矿扩建项目绿化。

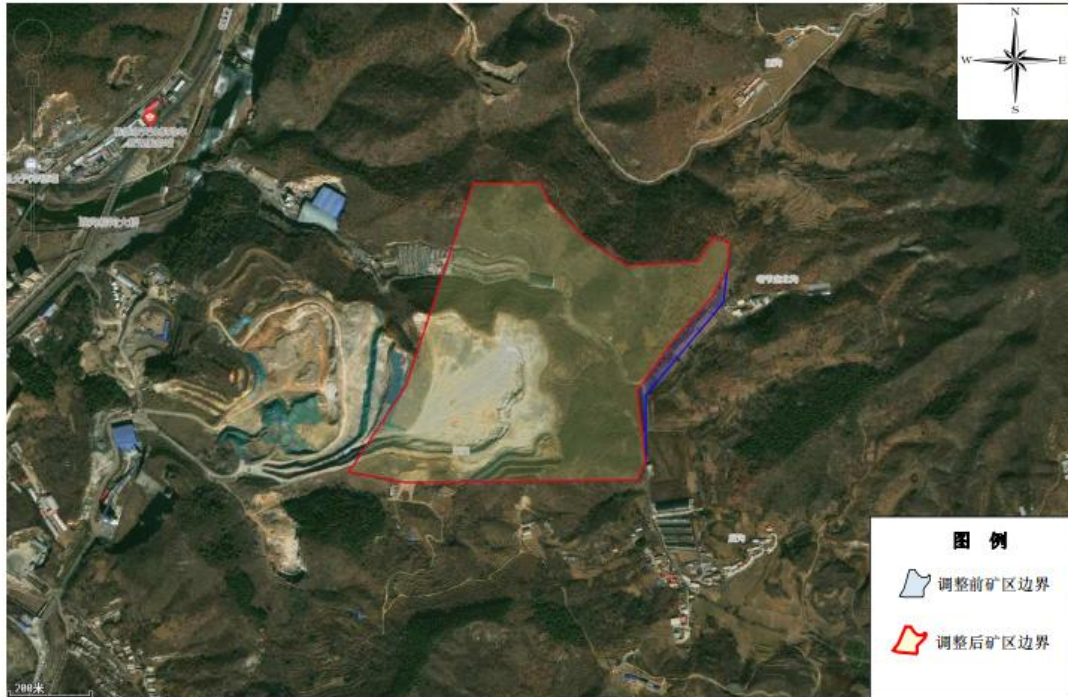
图 3.2-1 矿区范围调整前后对比图

点号	X 坐标	Y 坐标	备注
1	4491130.82	39557253.75	2000 国家大地坐标系；矿区面积：0.3727km <sup>2</sup> ，开采深度：由 600 米至 460 米标高。
2	4491131.82	39557411.75	
3	4491085.82	39557432.75	
4	4490999.82	39557519.75	
5	4490936.82	39557618.75	
6	4490946.82	39557784.75	
7	4491003.82	39557820.75	
8	4490990.82	39557861.75	
9	4490933.21	39557855.99	
10	4490864.62	39557820.77	
11	4490850.97	39557807.23	
12	4490762.31	39557730.52	
13	4490642.68	39557643.82	
14	4490474.82	39557665.75	
15	4490430.82	39557647.75	
16	4490422.81	39557097.75	
17	4490446.81	39556965.75	
18	4490650.82	39557097.75

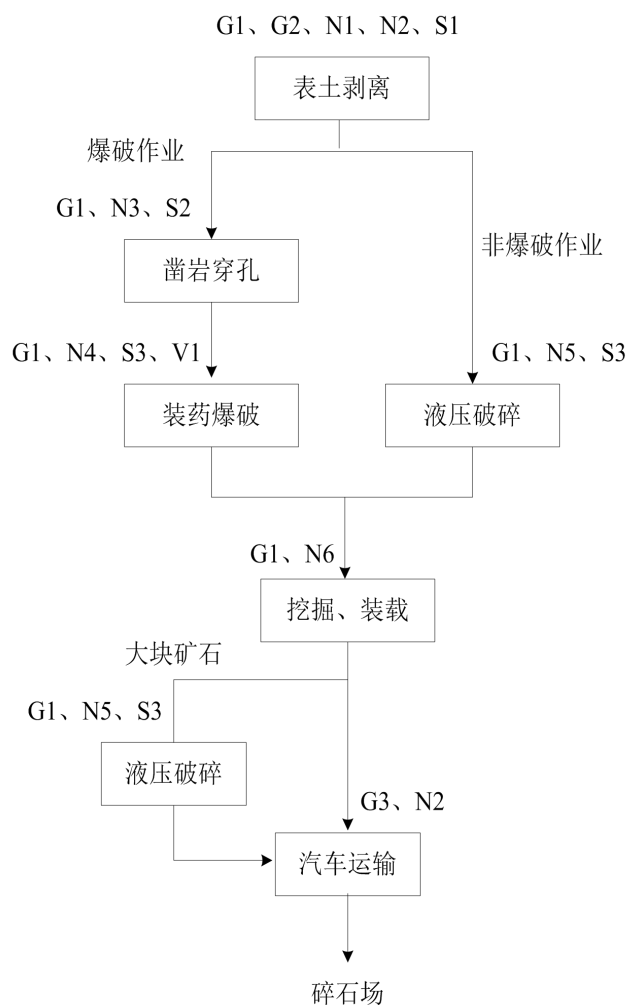
图 3.2-6 改扩建工程主要工艺流程及排污节点图

运营期采矿工艺流程及排污节点见图 3.2-6。

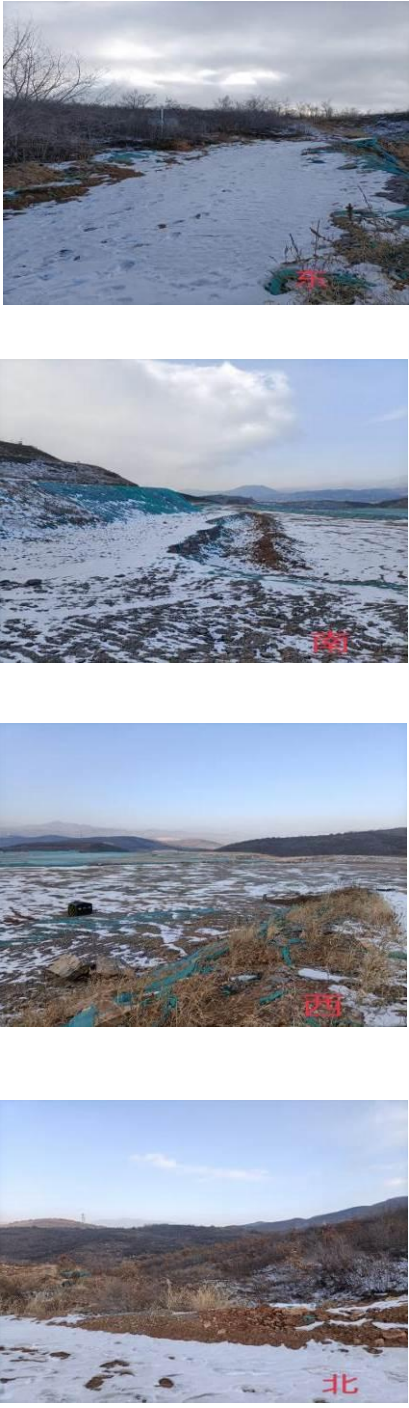
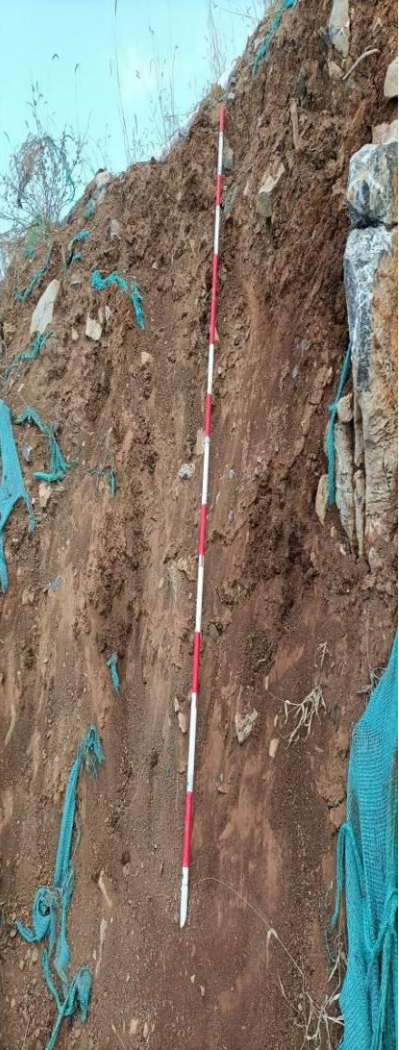
点号	景观照片	土壤剖面照片	层次*
S8 矿区 南侧 (未扰动区)

<p>0-3.0m: 黄棕色、团粒状结构、碎石土、稍湿、松散、无气味、大量石块、无污染痕迹。</p>
<p>注：应给出带标尺的土壤剖面照片及其景观照片</p>			
<p>*根据土壤分层情况描述土壤理化特性</p>
